Správa

**z obhliadky hospodárskej budovy na parcele KN-C č. 9153, kat. územie Prešov,
v areáli DSS na Volgogradskej ul. v Prešove**

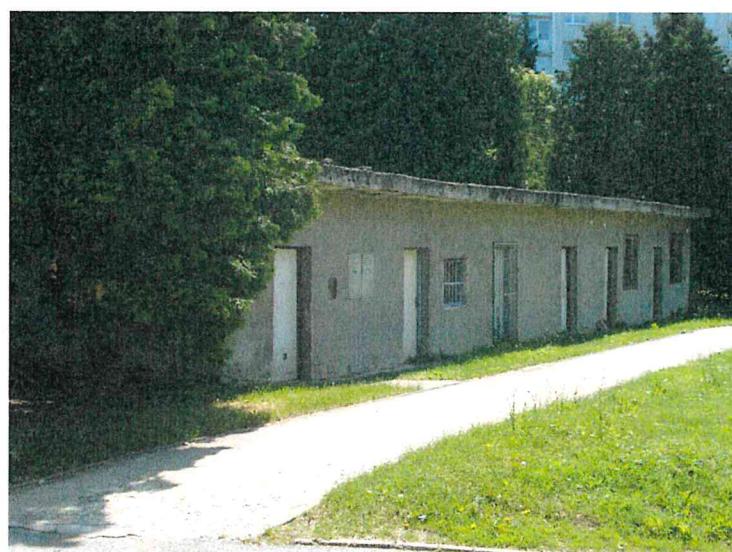
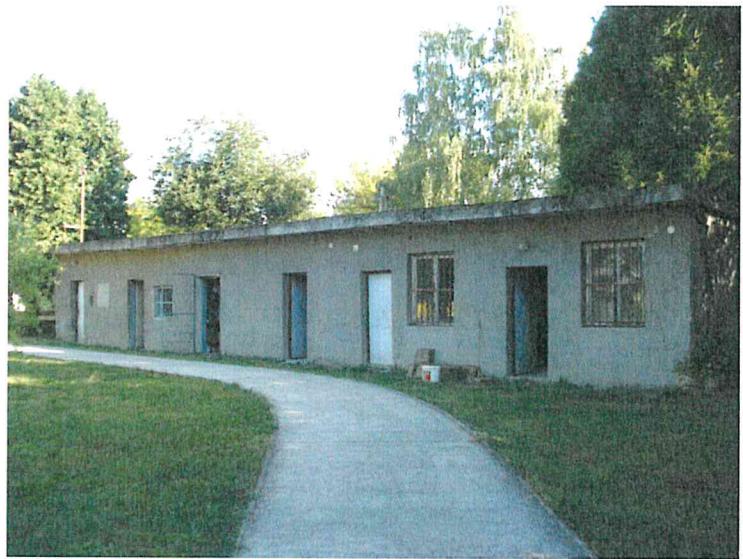
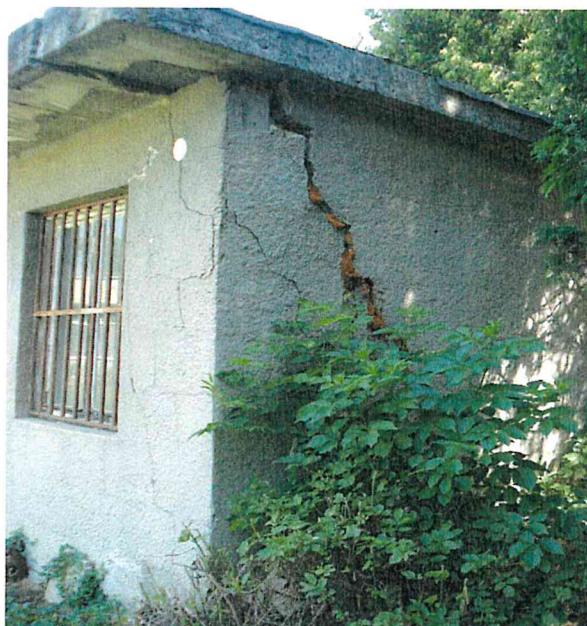
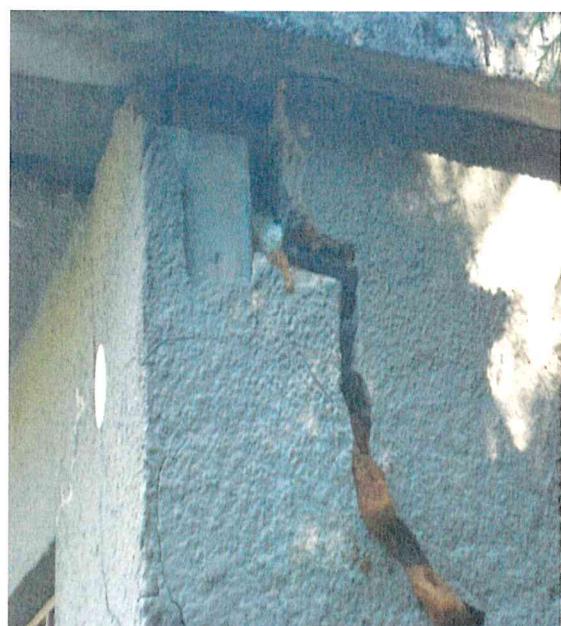
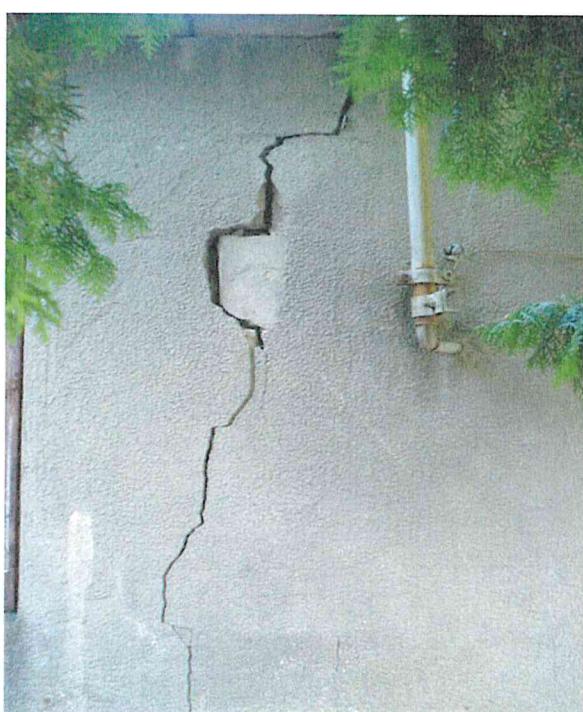
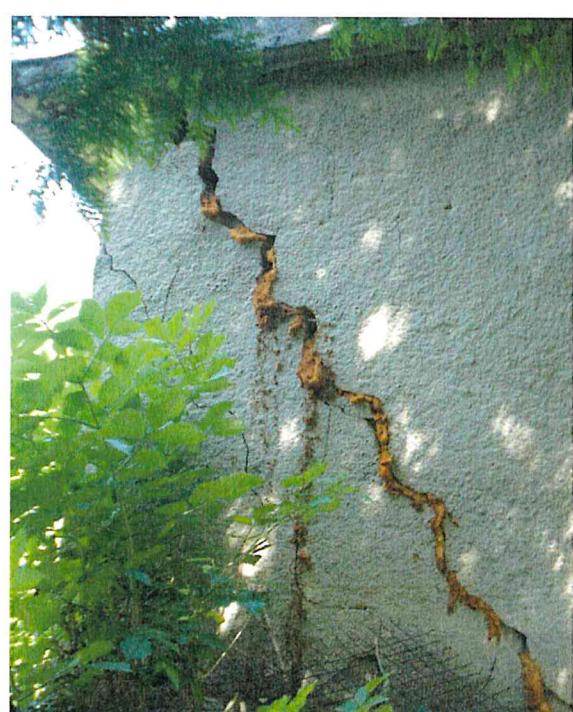
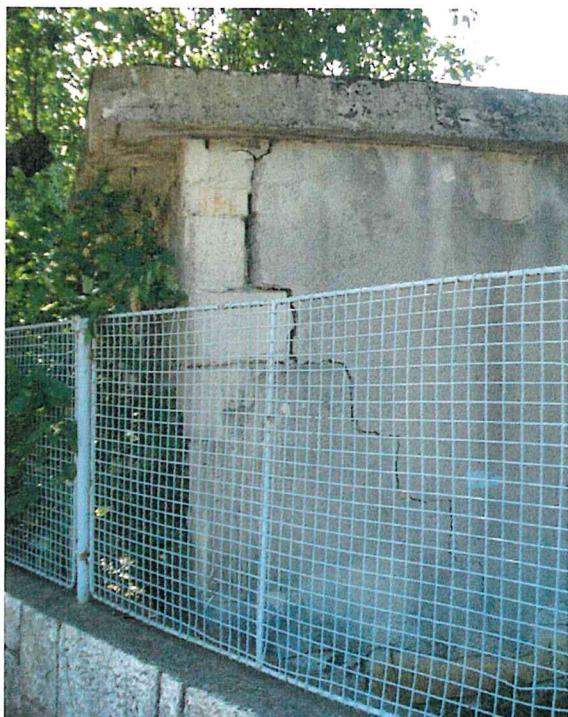
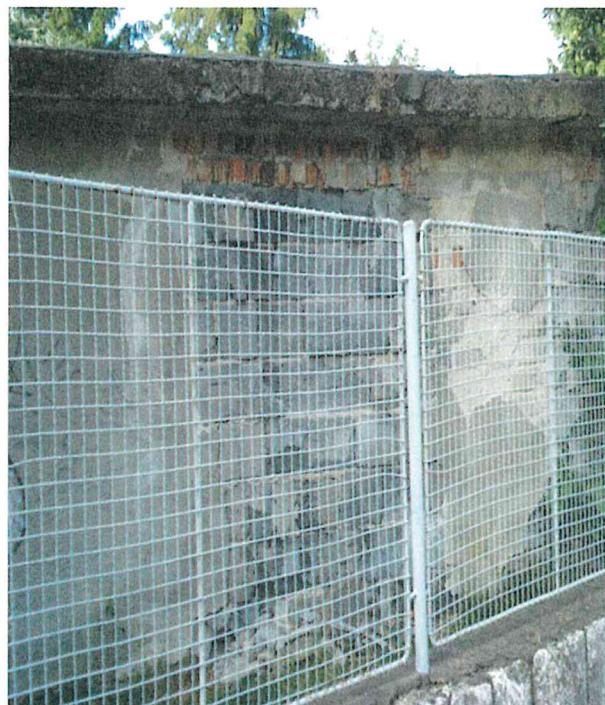
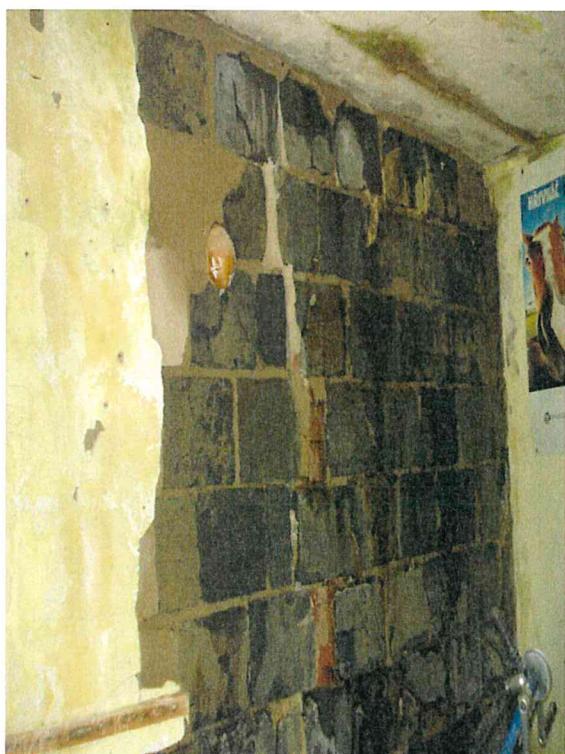
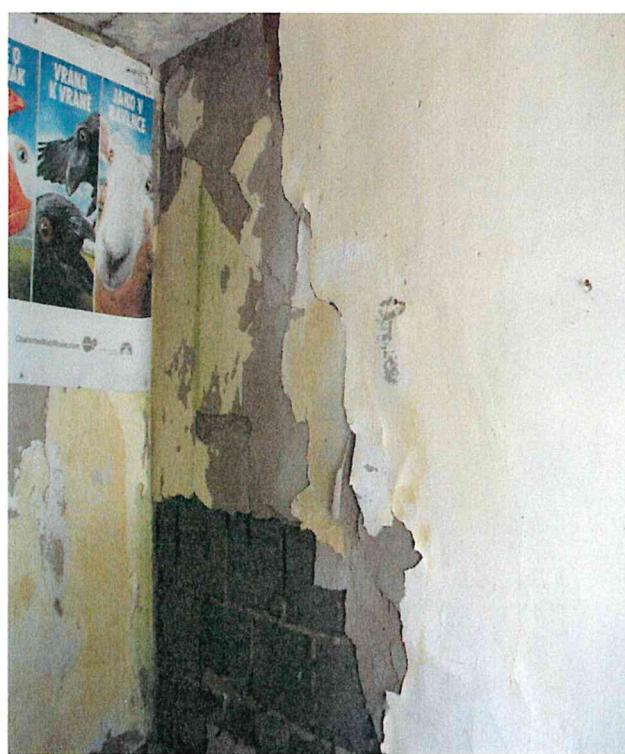
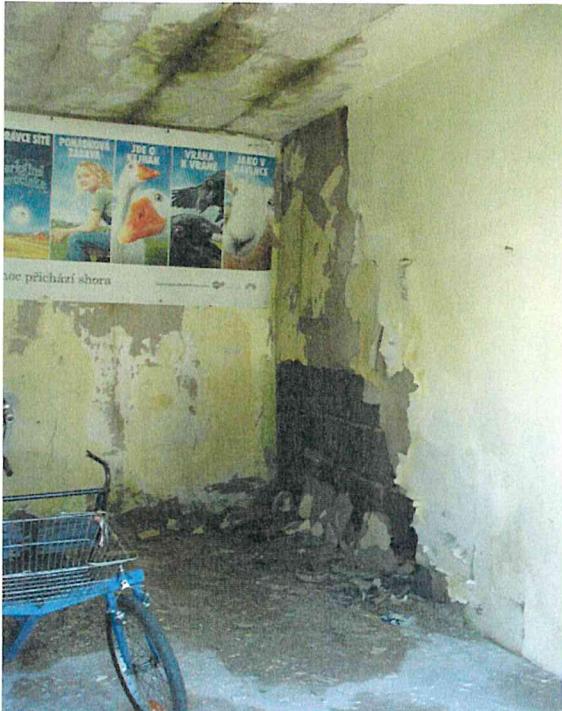
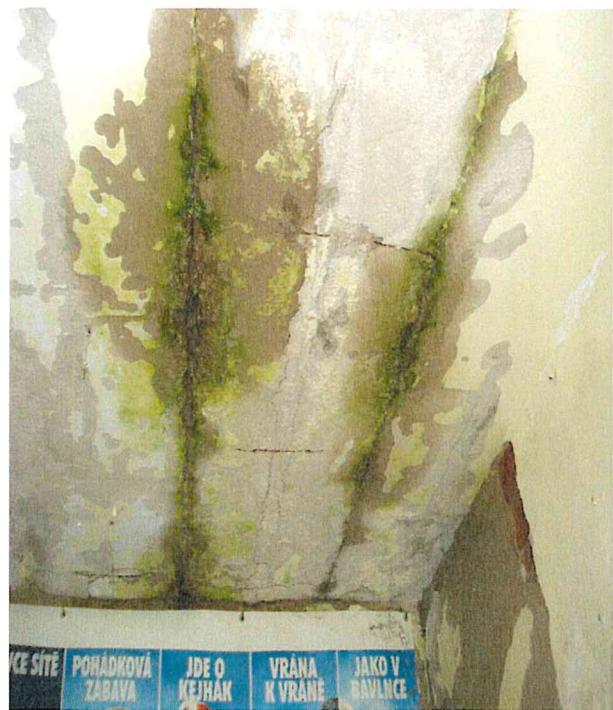
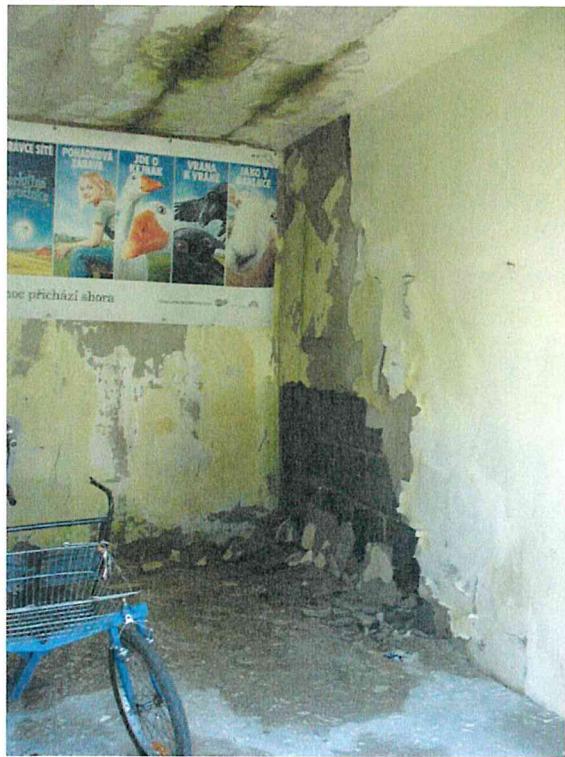
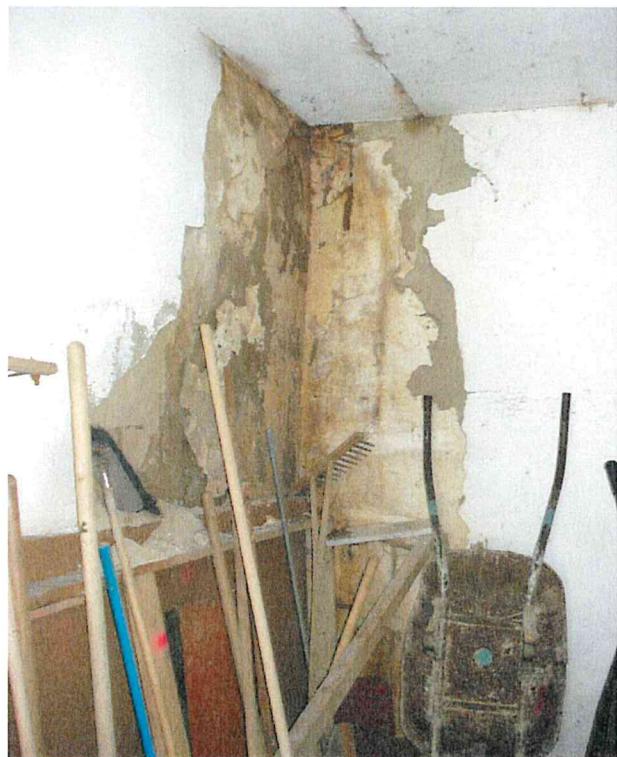
Prílola : fotodokumentácia budovy

Technický stav budovy zistený pri obhliadke: Budova je dlhodobo nevyužívaná, odpojená od elektroinštalácie, z dôvodu poškodenia strešnej krytiny do budovy zateká.

Budova je celá staticky narušená, o čom svedčia statické trhliny hlavne v rohoch budovy, vonkajšie murivo je naklonené od budovy. Murivo je namoknuté a vzhľadom na použitý materiál je staticky nestabilné.

Vzhľadom na jestvujúci stav hrozí aj zrútenie časti budovy.

Návrh riešenia: Pre DSS je táto budova nepotrebná. Na tomto mieste sa uvažuje s výstavbou garáže a obdychovej zóny pre klientov – altánok, vonkajšie sedenie a pod.

Alternatíva 1 : Vypracovanie projektovej dokumentácie na vyriešenie tejto časti územia (garáž, altánok apod.) a v rámci tejto investičnej akcie zbúrať jestvujúcu budovu (potrebné stavebné povolenie).

Alternatíva 2 : Na základe statického (odborného) posudku zbúrať budovu z bežných výdavkov (potrebné povolenie stavebného úradu).
